PROGRAM PRAC KONSERWATORSKICH:

POLICHROMIA ŚCIENNA

MAŁA SYNAGOGA

ul. Czerwonego Krzyża 7, 22-200 Włodawa

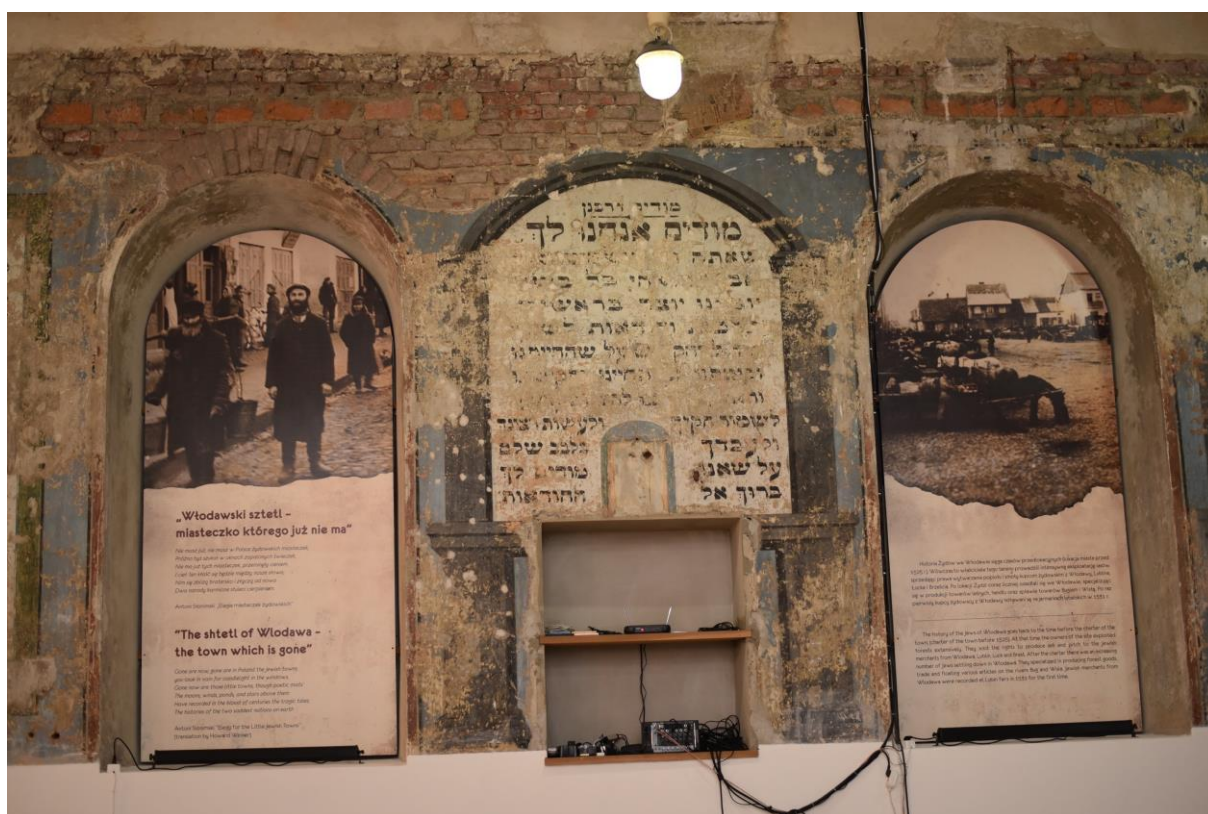
Fot. Nr 1 – Włodawa, Mała Synagoga – sala modlitw. Ściana północna. Stan istniejący. Zdjęcie wykonała M.Podgórska-Makal. Marzec 2020.

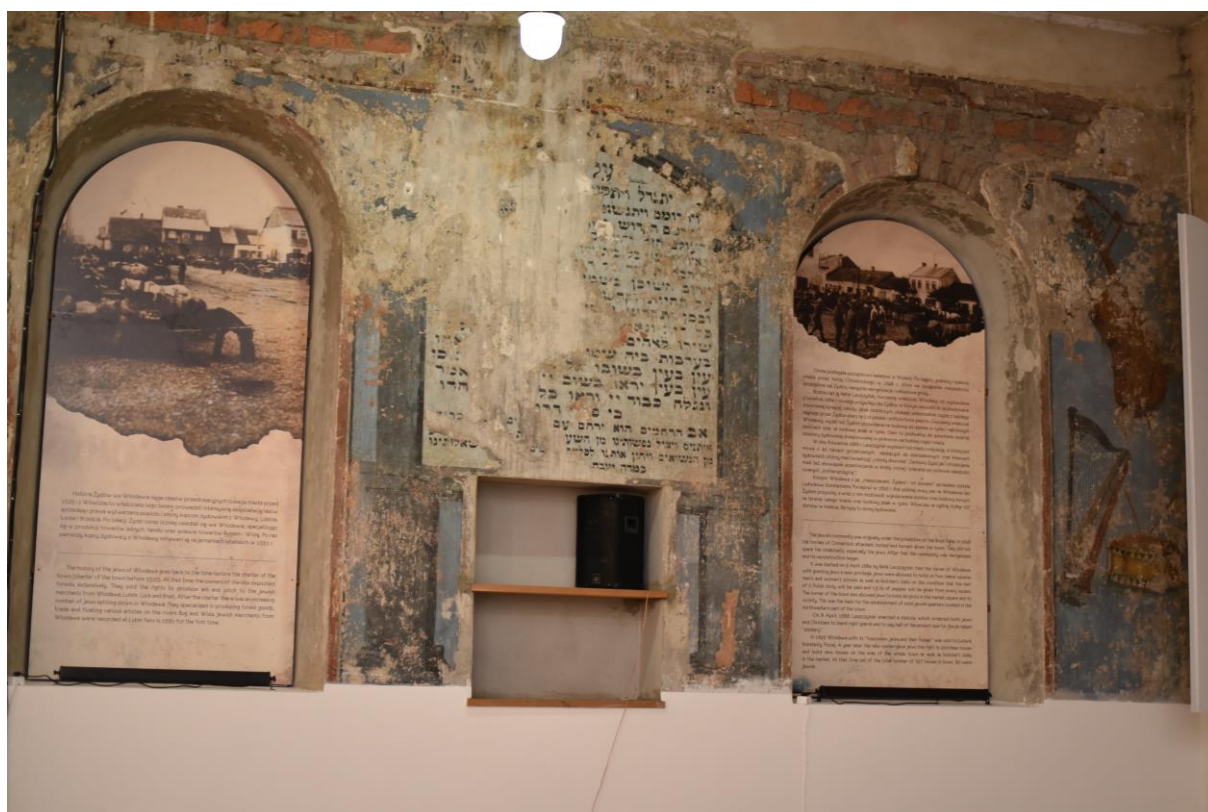
Fot. Nr 2 – Włodawa, Mała Synagoga – sala modlitw. Ściana północna. Stan istniejący. Zdjęcie wykonała M.Podgórska-Makal. Luty 2020.

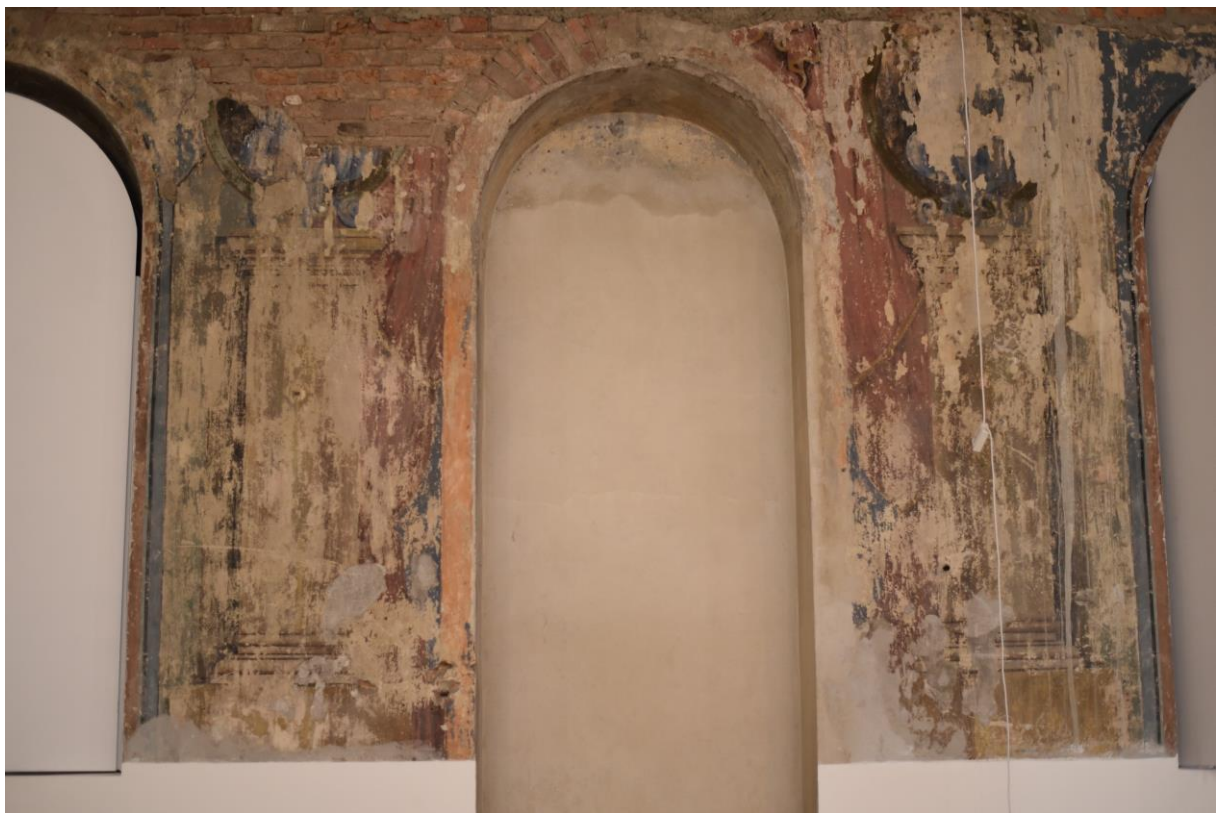
Na ścianie wschodniej zachowała się również wnęka po Aron ha-kodesz oraz drewniane obramowania wykonanych w ścianach szafek. We wnętrzu Aron ha-kodesz zachowała się nieekspozowana dziś belka z tekstem: „*Pamięci duszy Pani Mendli Racheli od jej męża Chaima Szlomy syna Isera ha-Lewiego*”. Całe wnętrze oświetlone jest wysokimi, oknami zamkniętymi półkoliście.

Fot. Nr 4 – Włodawa, Mała Synagoga – sala modlitw. Ściana wschodnia, wnęka po Aron-hakodesz. Stan istniejący. Zdjęcie wykonała M.Podgórska-Makal. Luty 2020.

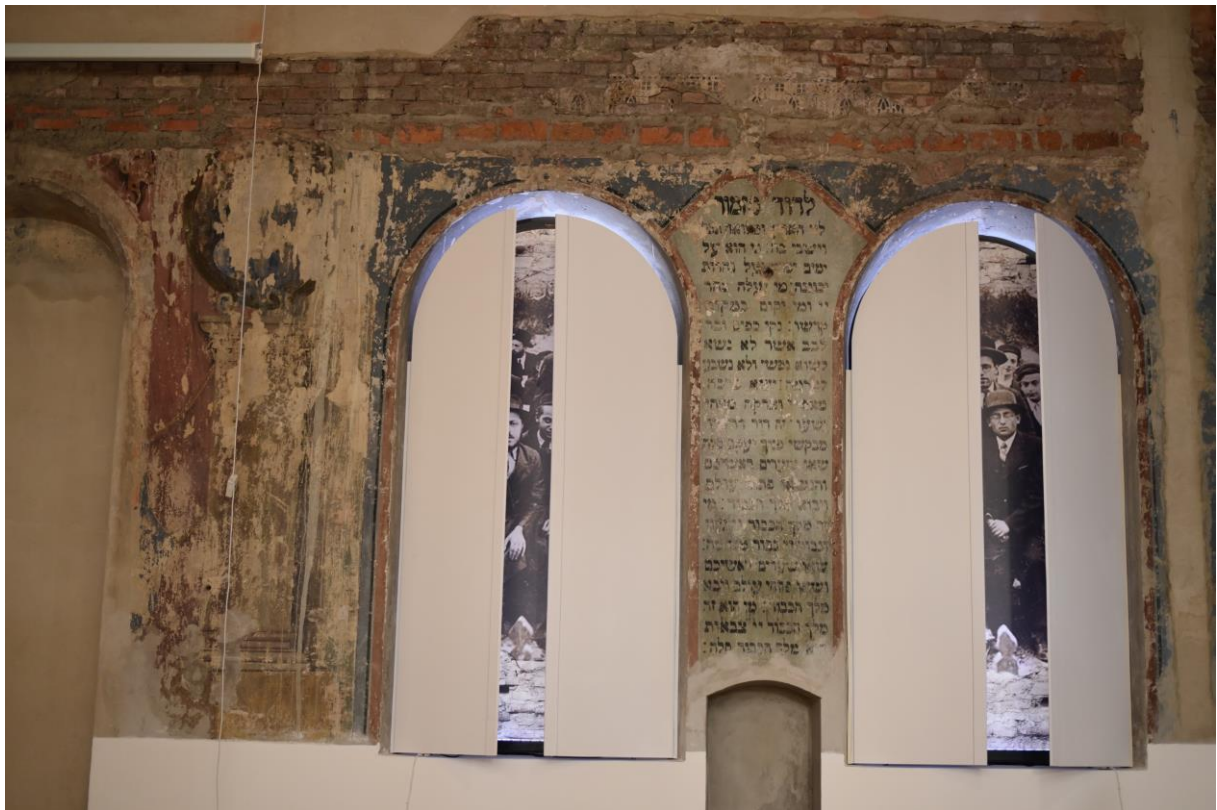
Fot. Nr 5 – Włodawa, Mała Synagoga – sala modlitw. Ściana wschodnia. Stan istniejący. Zdjęcie wykonała M.Podgórska-Makal. Luty 2020.

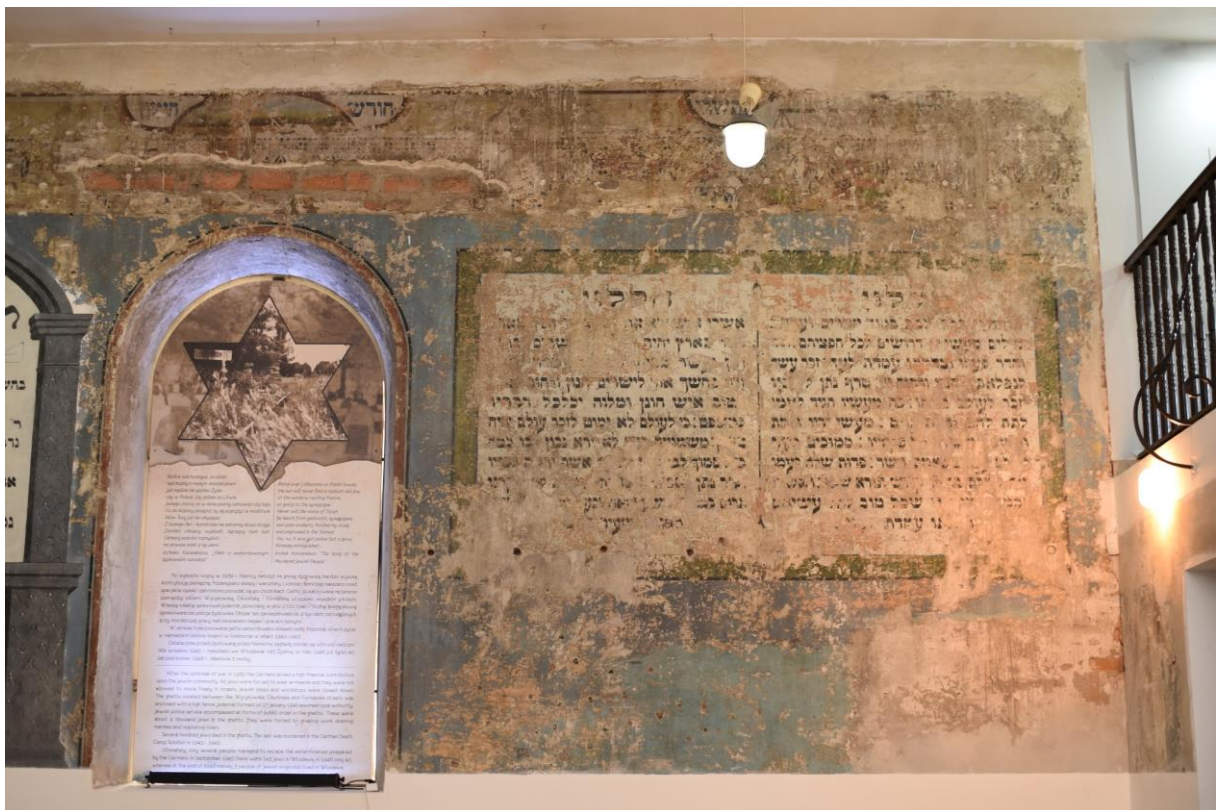
Fot. Nr 6 – Włodawa, Mała Synagoga – sala modlitw. Ściana południowa. Stan istniejący. Zdjęcie wykonała M.Podgórska-Makal. Luty 2020.

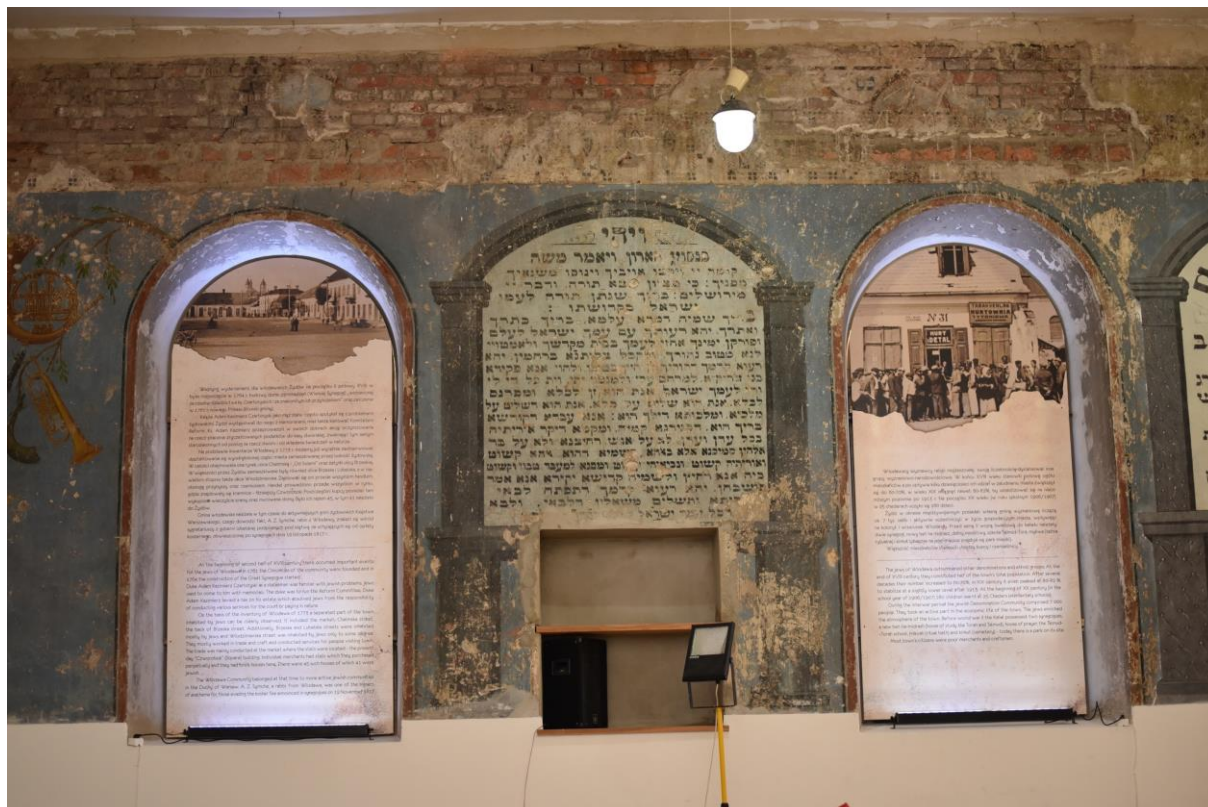
Fot. Nr 7 – Włodawa, Mała Synagoga – sala modlitw. Ściana południowa. Stan istniejący. Zdjęcie wykonała M.Podgórska-Makal. Luty 2020.

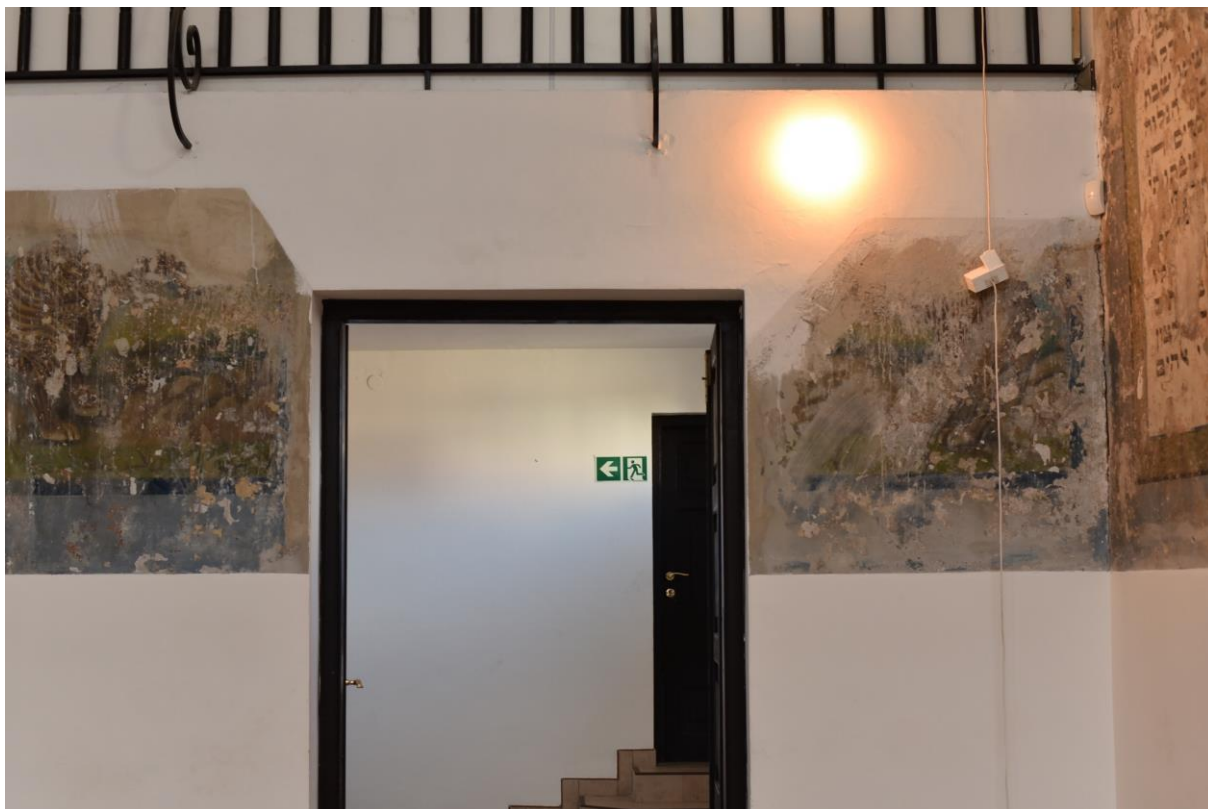
W Sali modlitw polichromia zachowana jest częściowo, zajmuje ok 70 % powierzchni ścian. Partia cokołowa prawdopodobnie z uwagi na zniszczenie dolnej części tynków została wytynkowana na nowo i pomalowana na biało. podobnie postąpiono na ścianie zachodniej z tą różnicą, że powierzchnia zachowanej polichromii na tej ścianie jest zdecydowanie mniejsza, polichromia pokazana jest w postaci prostokątnych „okienek”.

Fot. Nr 9 – Włodawa, Mała Synagoga – sala modlitw. Ściana zachodnia. Stan istniejący. Zdjęcie wykonała M.Podgórska-Makal. Luty 2020.

Partie ścian wytynkowane wtórnie i pomalowane na biało należy opracować kolorystycznie zgodnie z kolorystyką całości. Kolor należy dobrać w taki sposób, aby kolorystycznie zgrywał się z polichromia, podkreślając historyczny wystrój sali, jednocześnie pokazując, że malowane partie są współczesnymi uzupełnieniami. Sugerowany kolor płaszczyzn ścian – ciepły jasnoszary. Kolor ustalony zostanie na obiekcie po zakończeniu prac konserwatorskich i wykonaniu prób kolorystycznych na ścianach.

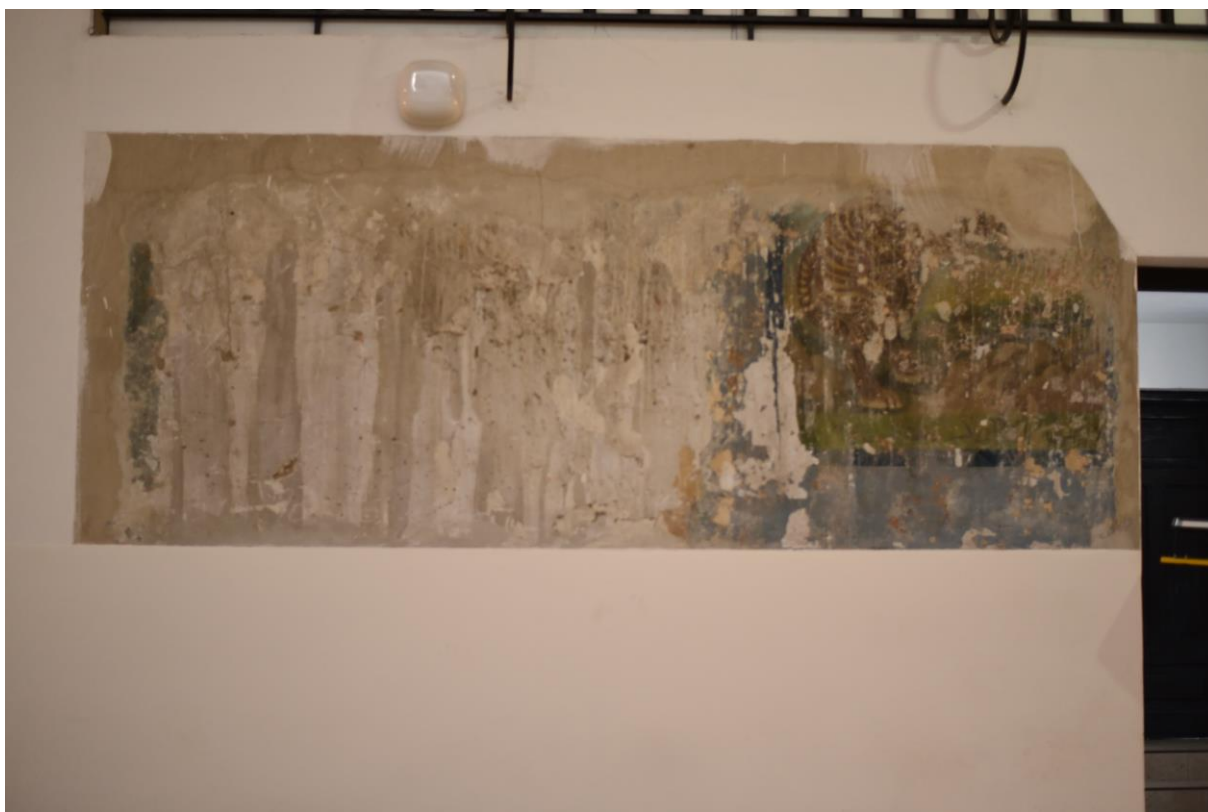
Fot. Nr 10 – Włodawa, Mała Synagoga – sala modlitw. Ściana zachodnia – fragment polichromii. Stan istniejący. Zdjęcie wykonała M.Podgórska-Makal. Luty 2020.

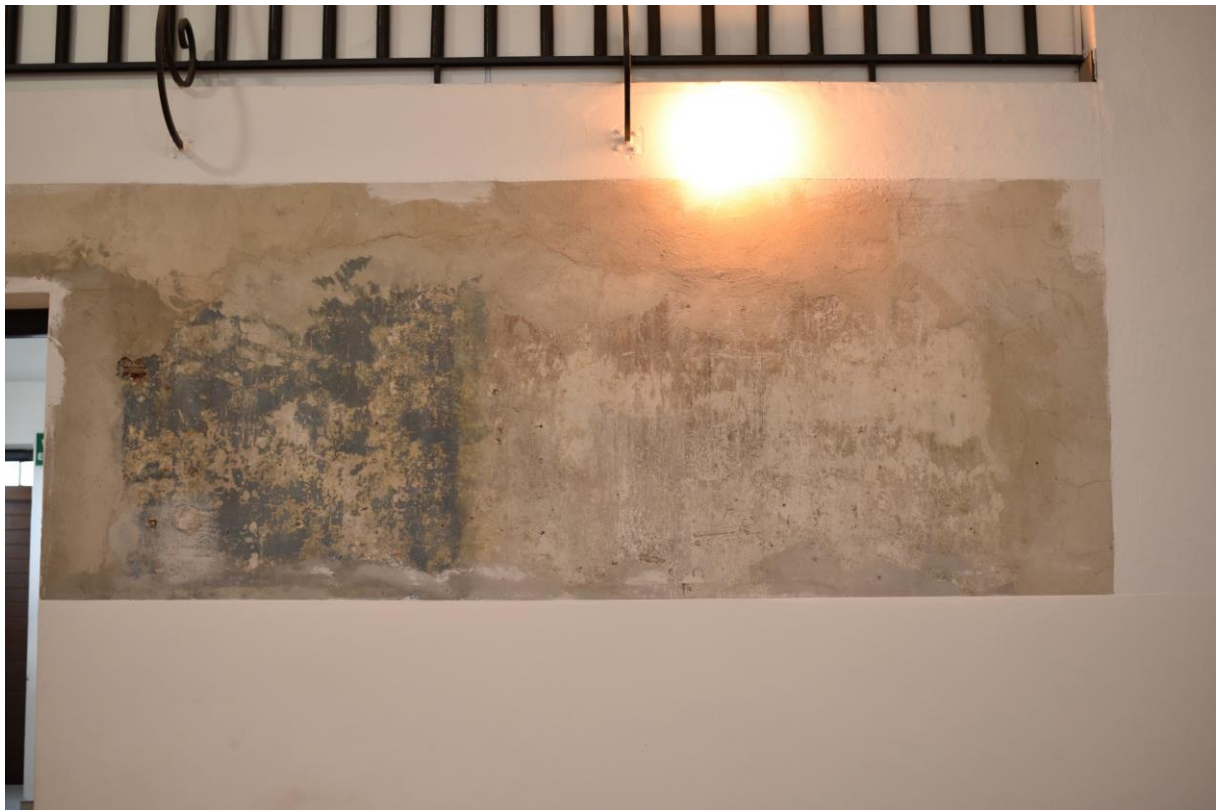
Fot. Nr 11 – Włodawa, Mała Synagoga – sala modlitw. Ściana zachodnia – fragment polichromii. Stan istniejący. Zdjęcie wykonała M.Podgórska-Makal. Luty 2020

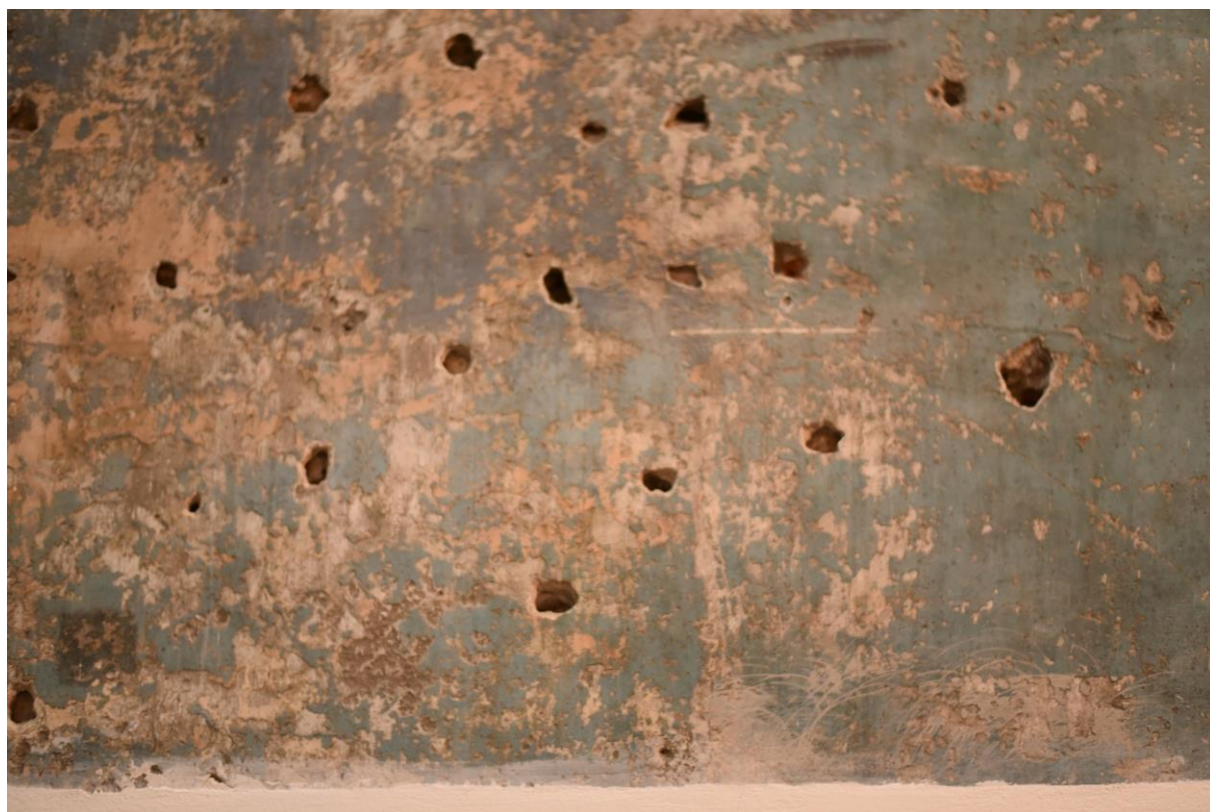
Fot. Nr 18 – Włodawa, Mała Synagoga – sala modlitw. Fragment polichromii. Zdjęcie wykonała M.Podgórska-Makal. Luty 2020
